## 案例分析

# 找出影响 LTE 物理资源块的干扰的原因

## 导致高 RSSI 问题的电视信号放大器

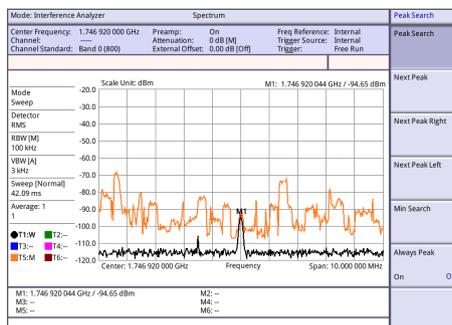
在现场可以很容易识别干扰源

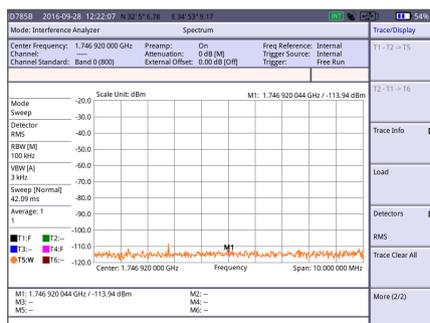
从地面上很难检测到干扰源

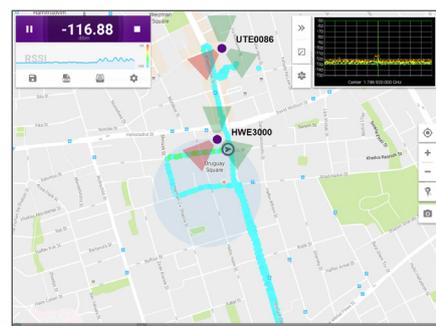
报告了高 RSSI 问题的站点

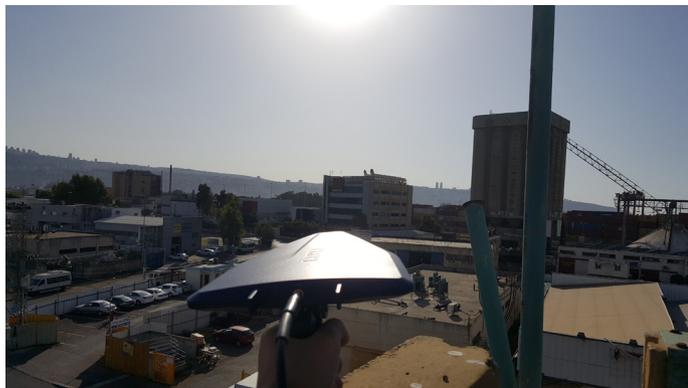
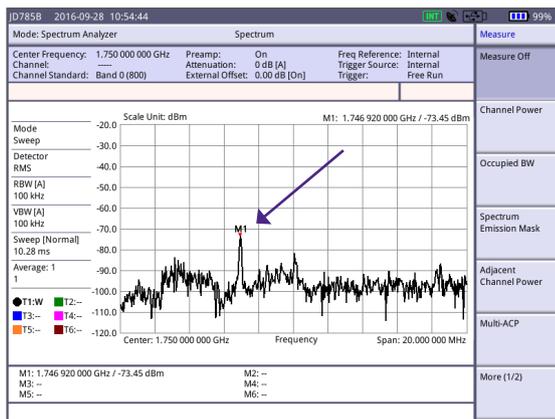
VIAVI 源。团队使用 Viavi 的对数周期天线从发射塔中检测到位于南方 201° PRB #33 处的单音信号干扰（约 -96.25 dBm）。

影响 LTE 业务的单音信号干扰源（带前置放大器）

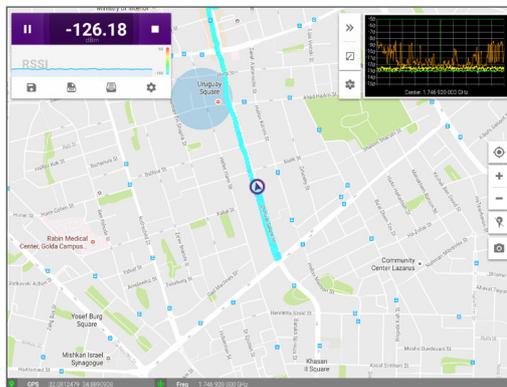
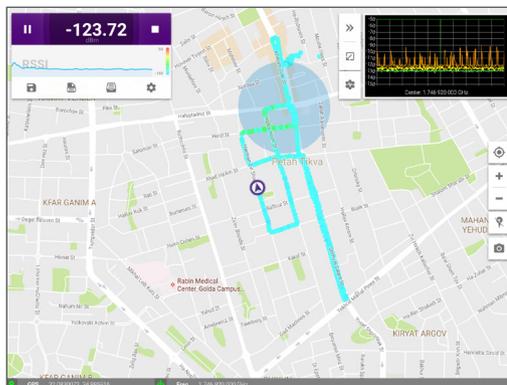
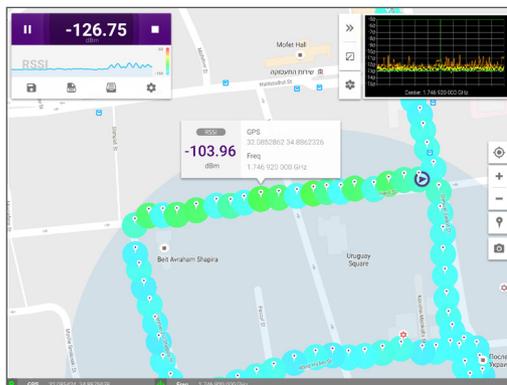
团队按照 VIAVI InterferenceAdvisor 上的 EagleEye 软件的指引，从存在问题的站点开始驱车进行测试。在行驶约 6 分钟后，软件成功指出了最可能的区域。

行驶约 6 分钟后，EagleEye 成功指出最可能的区域

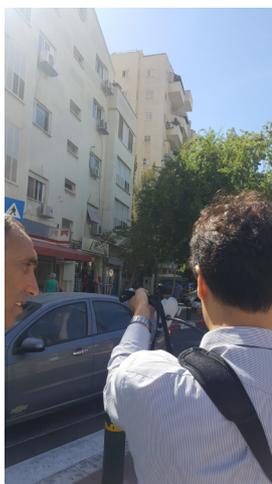
手动侦测表明，最强的信号来自公寓大楼 9 楼上的一台电视信号放大器，这就解释了为何难以从地面上检测到该信号的原因。

射频工程师将天线指向可疑建筑
